RESTAURÁTORSKÁ DOKUMENTACE

Doplňující restaurátorský průzkum a záměr kamenné kašny v Chotěboři

Září 2017

TERRIGENA Art s.r.o.

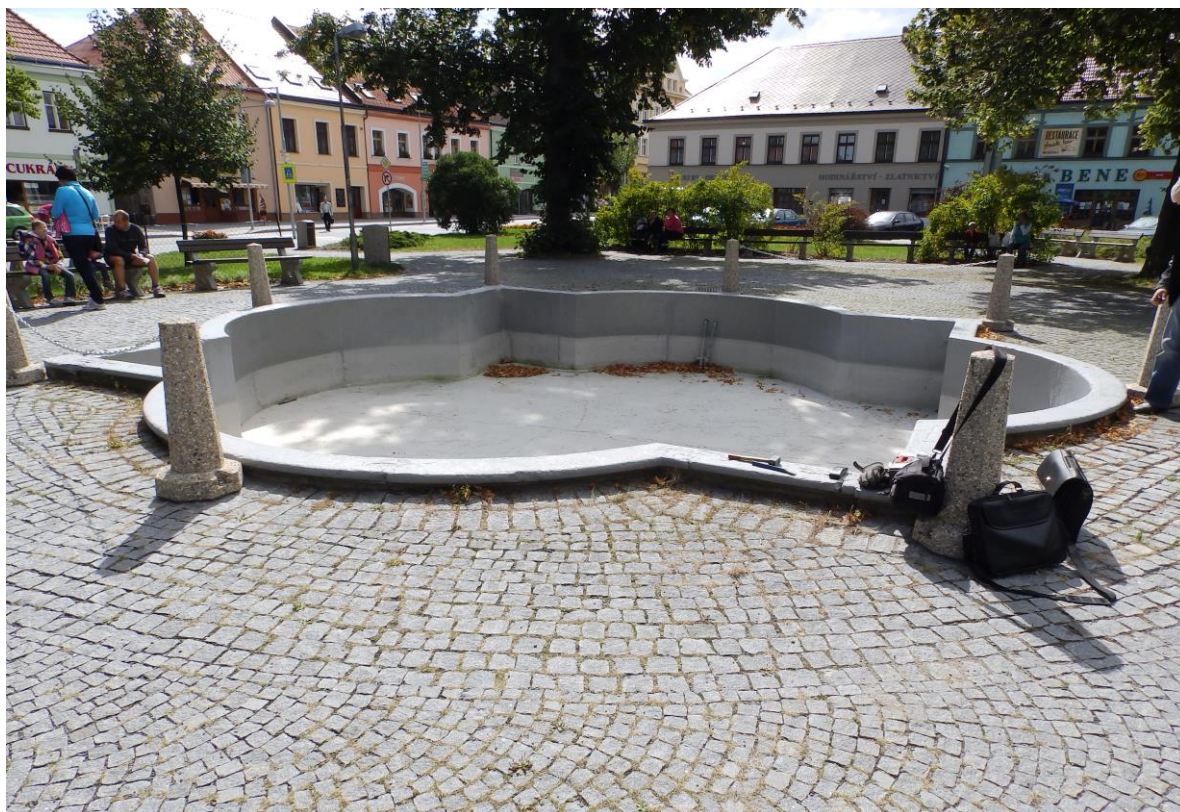
„Kašna je od padesátých let min. století zcela nevhodně zapuštěna až po okraj do země. Vnitřní stěny kašny jsou natřeny souvrstvím nevhodných pravděpodobně syntetických nátěrů, které jsou místy rozpraskány a jinak narušeny. Kašna je tvořena z jednotlivých kamenných dílů, které jsou pospojovány ocelovými sponami (kramlemi), některé chybí, v jejich okolí je často kámen narušen. Během času došlo ve spojích tlakem zeminy k posunům a místy, různou měrou, k dílčímu poškození jednotlivých kamenných dílů, zejména u míst spojovaných kramlemi. Kašna má dle vizuálního průzkumu a jedné sondy v rohu betonové dno vyztužené ocelí, existenci kamenných desek, tvořících dno kašny, nelze nyní ověřit. I kolem kašny dle dalších dvou vykopaných sond vně nádrže je podkladní deska vylita betonem s ocelovou výztuží a drtí, boční stěny kašny, zapuštěné pod terénem, jsou dle výsledků dvou sond zasypány zeminou, zda je tento stav po celém obvodu, odhalí až další průzkum. Betonová deska na dně je dožilá a dochází k praskání betonu, korozi výztuže a prosakování vody z kašny. Stav jednotlivých kamenných dílů se zdá vcelku dobrý, umožňující jejich restaurování“.¹

Obrázek 1: Současný stav kašny, nevhodně zapuštěné do terénu

Terén po obvodu kašny bude odkopán až na základovou spáru. Jednotlivé kamenné bloky stěny pisciny budou šetrně uvolněny, vyzvednuty a převezeny do ateliéru restaurátora. Po té bude provedeno čištění kamene od nevhodných syntetických nátěrů regulovanou abrazivní metodou.

Po obvodu kašny bude v úrovni základové spáry zbudován schod 500 mm široký a 80 mm vysoký. Schod bude vybetonovaný a obložený žulovým obkladem. Je velmi důležité, aby vrchní nášlapná plocha schodu přesně navazovala na základovou spáru pisciny. Vnější plocha kolem kašny a schodu bude vydlážděna žulovými kostkami.

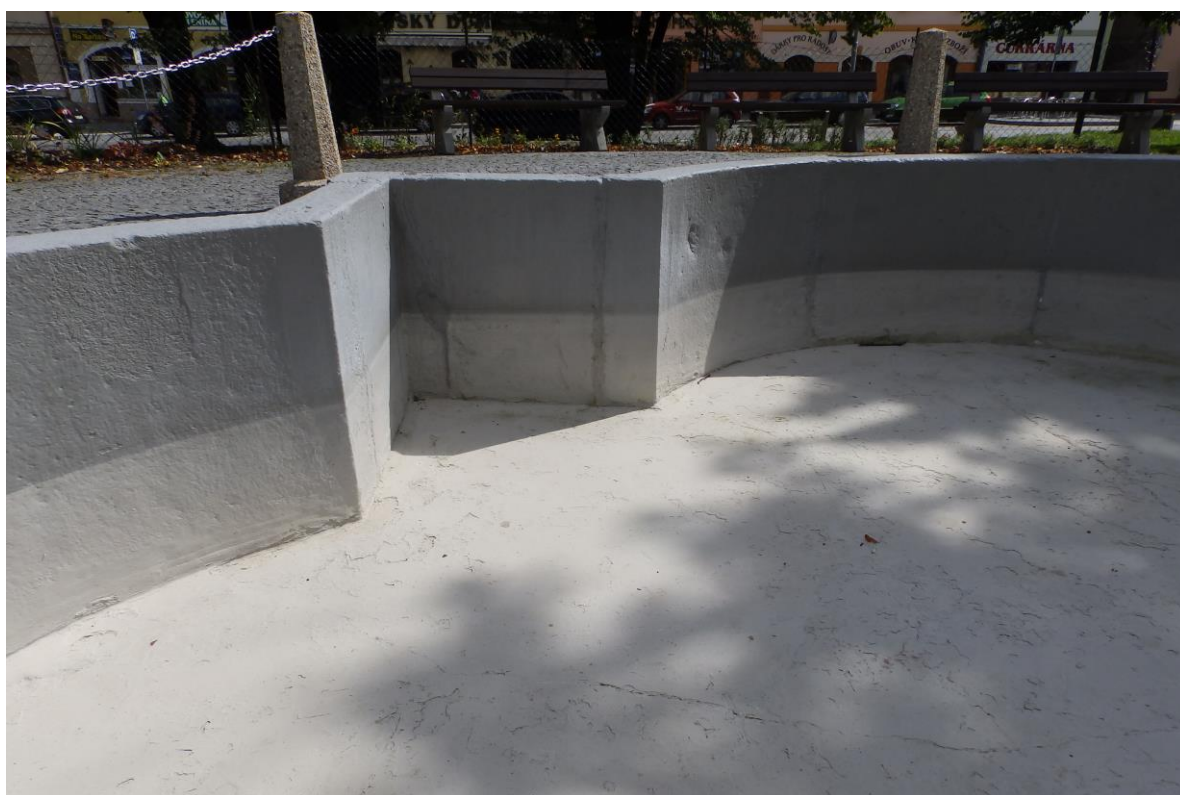
Na viditelných částech kamenných bloků, tvořících stěny pisciny, je patrná řada nerovností a plastických poškození, která se převážně nachází pod současným nevhodným nátěrem. Nejvýraznější poškození jsou patrná v okolí spojovacích kramlí. Kámen je v těchto místech rozlámaný, některé drobné úlomky chybí.

Obrázek 2: Současný stav vnitřku kašny

Na závěr bude vnější povrch kamene zakonzervován nástřikem biosanačního přípravku (Fobisil FX W, fa. Betosan) a hydrofobizačního přípravku (SNL – geruchsneutral, fa. Remmers). Vnitřní prostora kašny včetně spár bude opatřena hydrofobními materiály, které zabrání průsaku vody z nádrže.

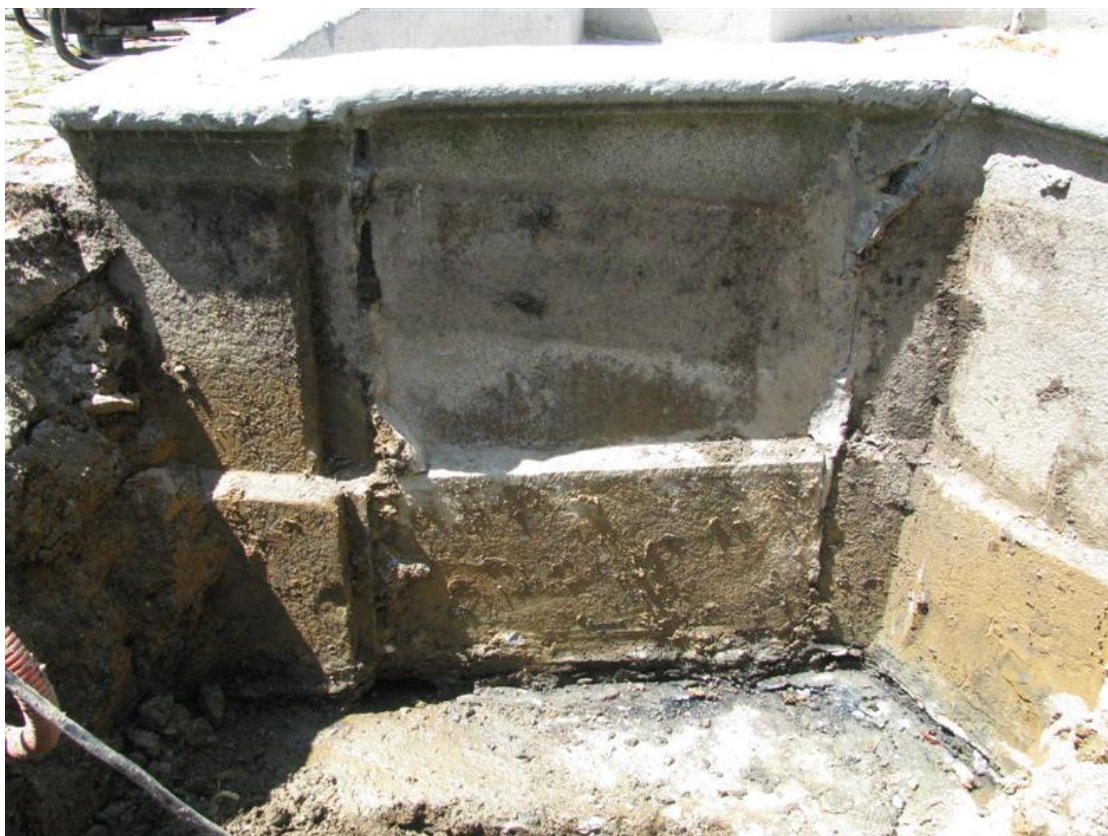
V současné době jsou stěny pisciny skryty pod terénem. Výkop při vnější stěně odhalil, že stěna je plasticky člena na předstupující patku, vlastní plochu stěny a na ní dosedající oblou římsu. Jednotlivé rohy kašny jsou plasticky zvýrazněny formou předstupujících pilastrů.

Obrázek 3: Sonda při vnější stěně kašny

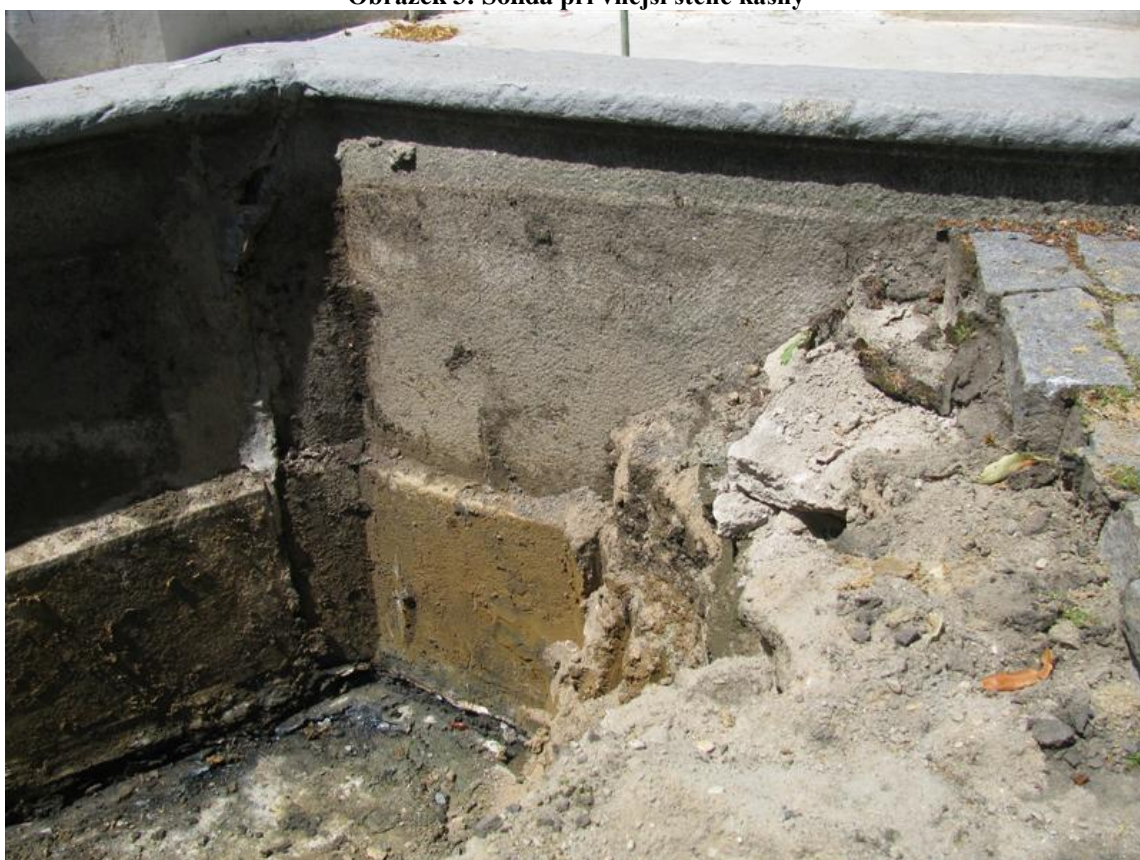
Obrázek 4: Sonda při vnější stěně kašny - detail

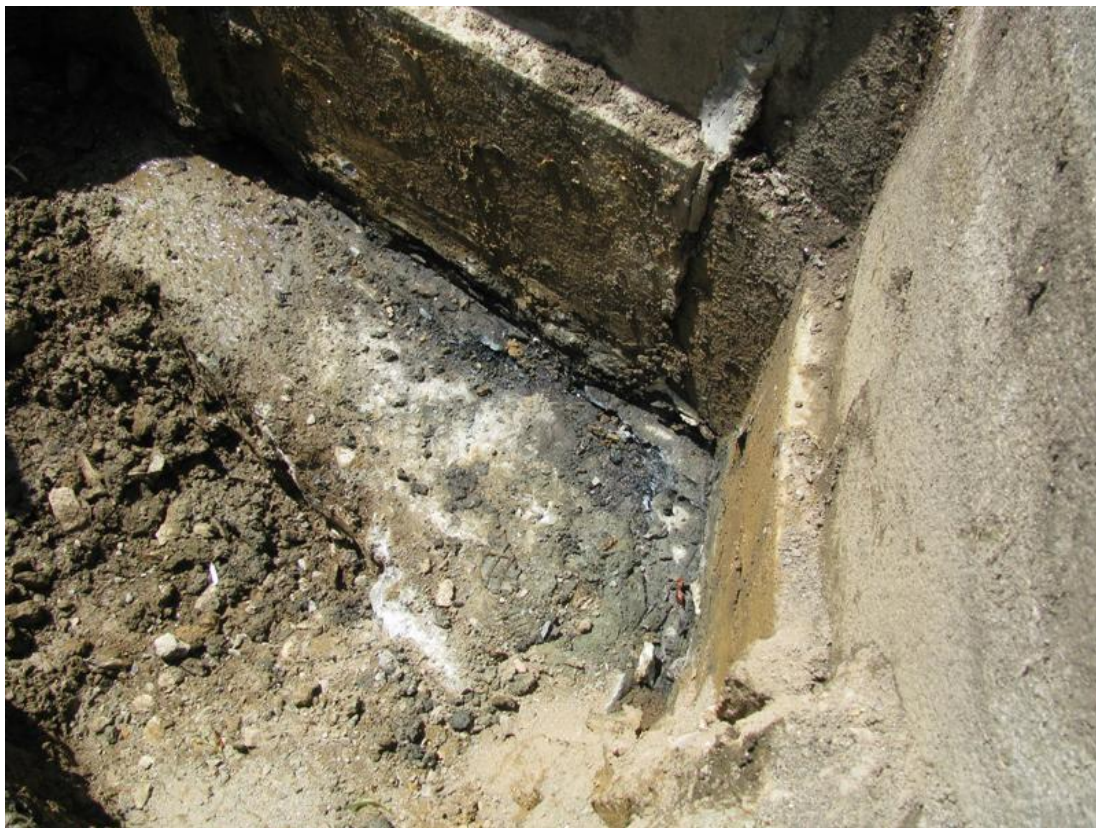
Obrázek 5: sonda při vnější stěně kašny - detail soklu

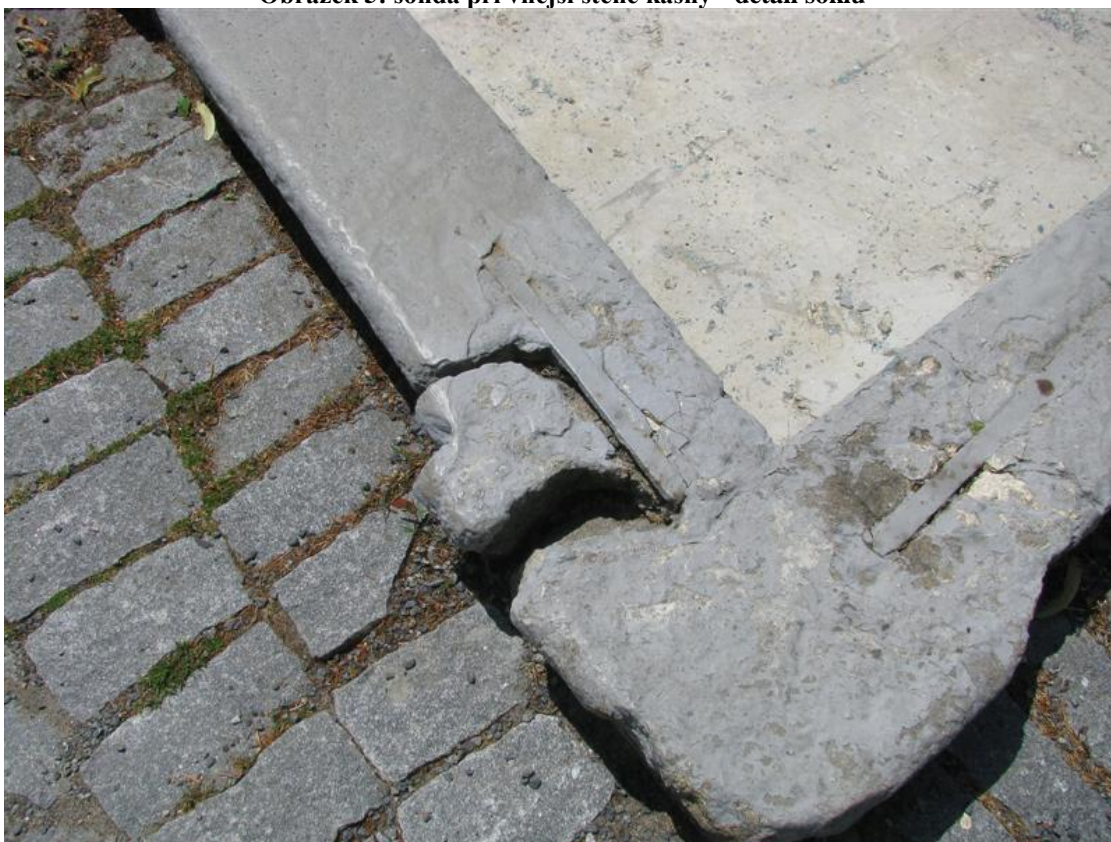
Obrázek 6: detail poškození římsy

Plastická poškození budou doplněna tmelem na epoxidové, nebo minerální bázi s plnivem odpovídající frakce. Toto bude dopřesněno po vyhodnocení skutečného stavu kamene. Nové doplňky budou sceleny s okolním povrchem provedením strukturální retuše a lokální barevné retuše.

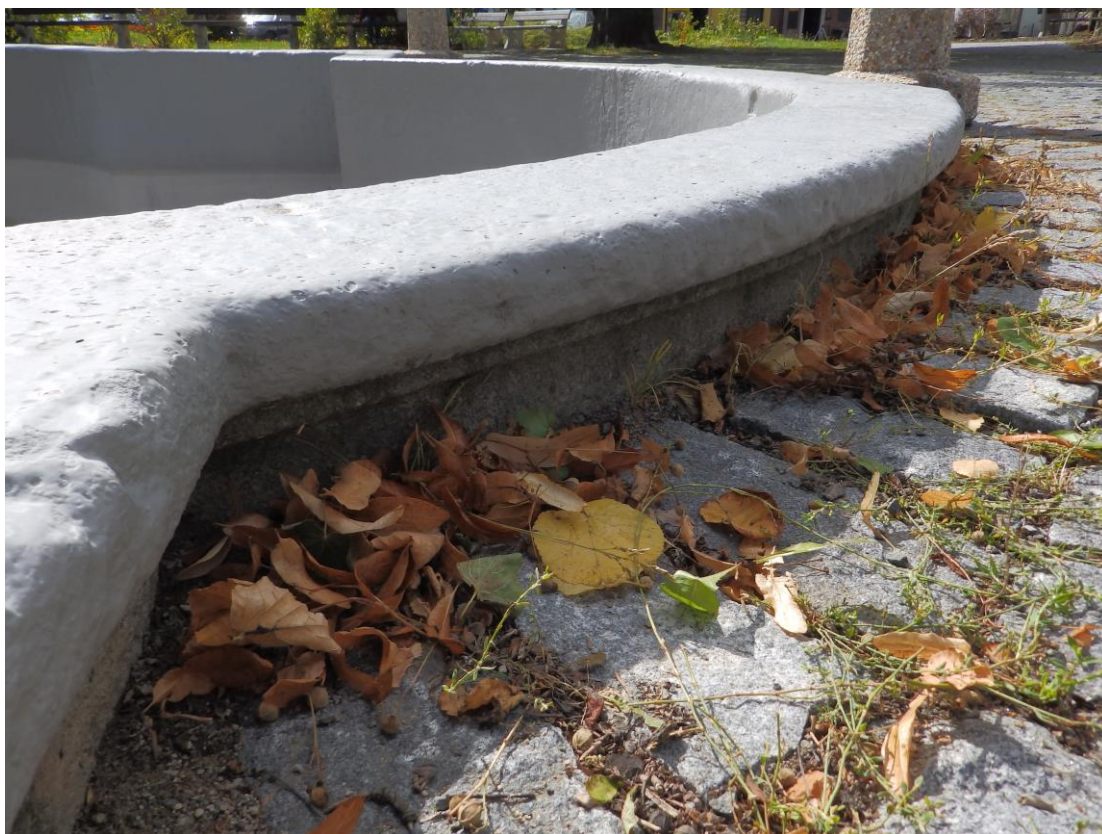
Obrázek 7: Detail současné úrovně terénu

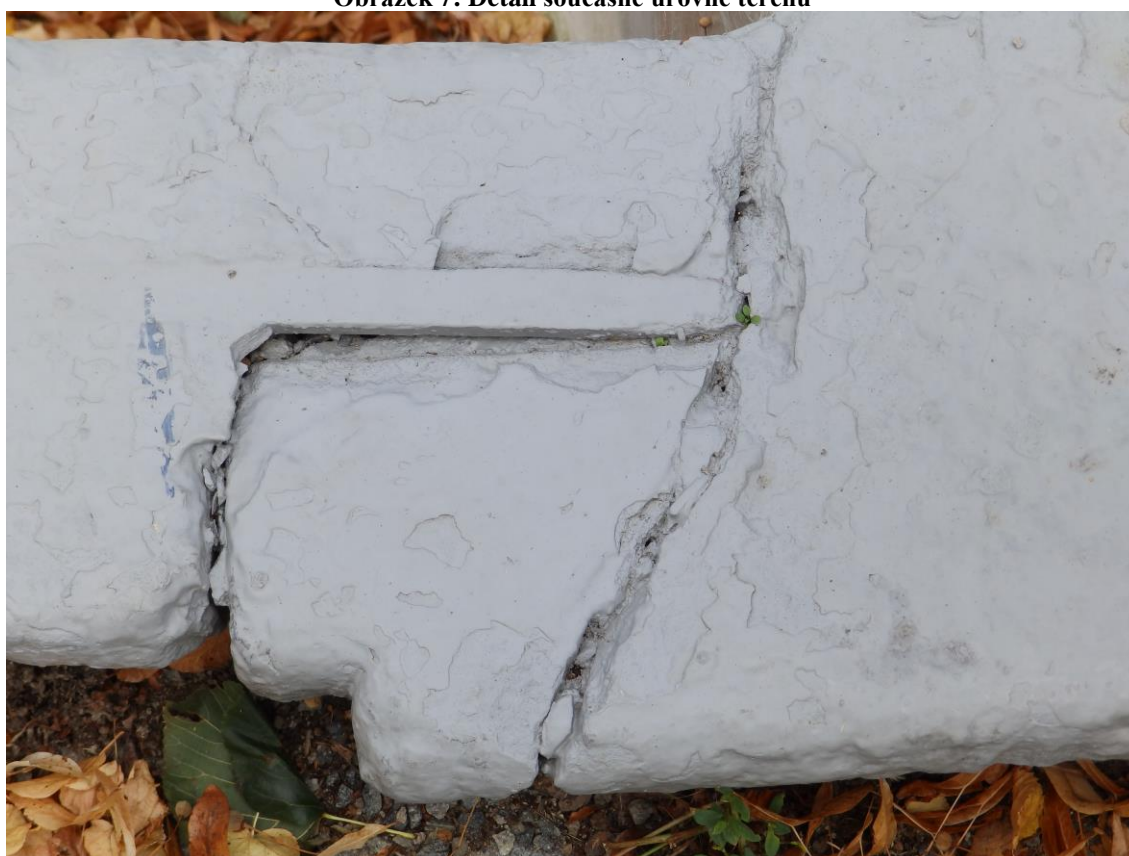
Obrázek 8: Detail poškození spojů

Očištění odhalí skutečný stav povrchu kamene, včetně případných prasklin a druhotných vysprávek. Ty budou jednotlivě vyhodnoceny a nevyhovující plomby odstraněny. Zároveň budou odstraněny zbytky spárovacích výplní. Odlámané části budou bodově přilepeny lepidlem na epoxidové bázi (AkepoX, fa. Akemi). Praskliny budou injektovány směsí na bázi směsného hydraulického vápenného pojiva (Vapo Injekt, fa. Aqua obnova staveb)

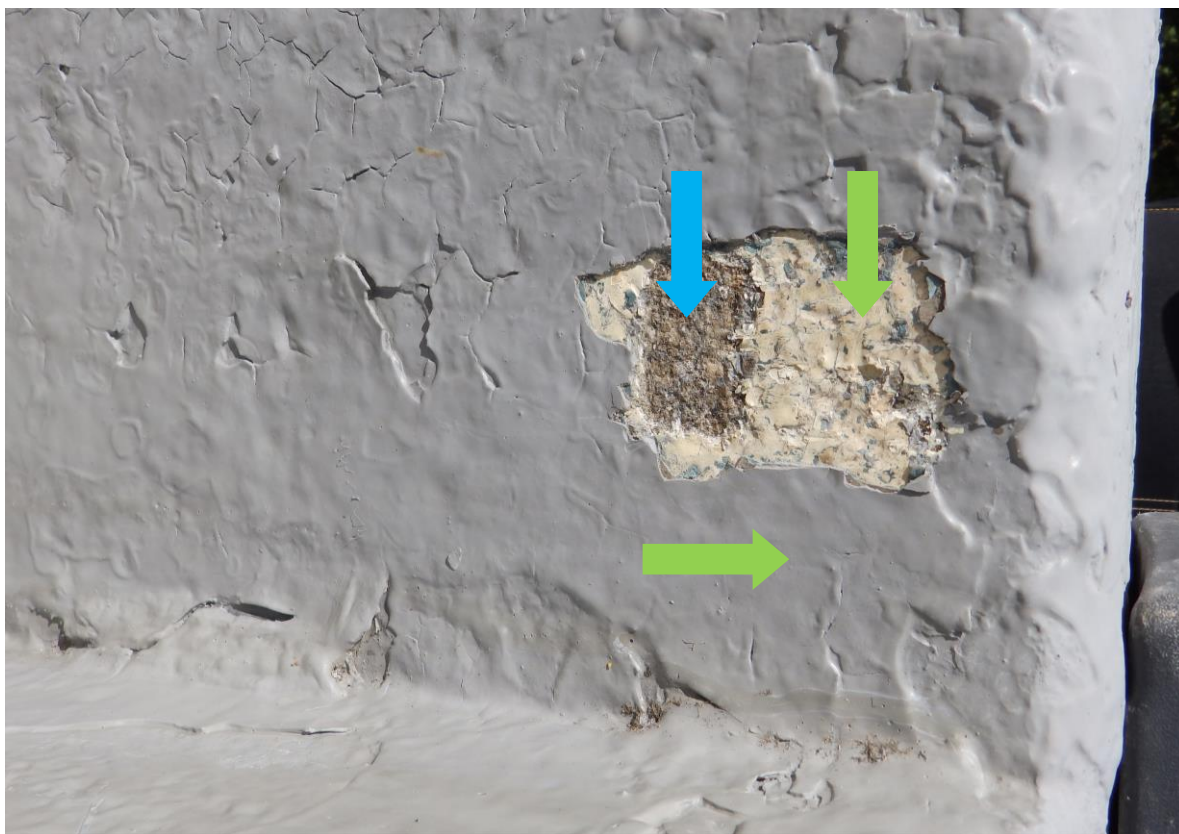
Sondy, provedené do druhotných vrstev nátěrů neodhalily žádnou starší povrchovou úpravu.

Obrázek 9: Průzkum povrchových vrstev

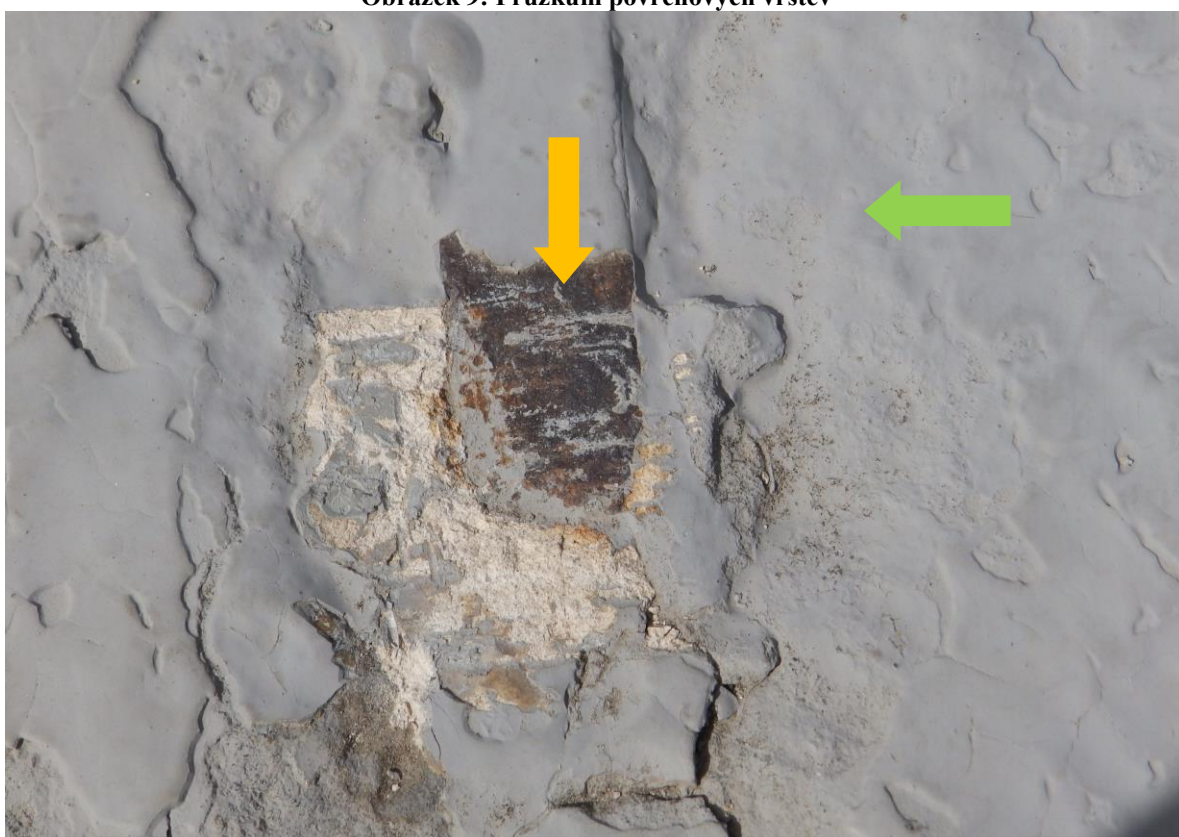
Obrázek 10: Průzkum povrchových vrstev na kovové kramli

Kovové kramle budou otryskány od korozivních produktů, ošetřeny odrezovačem a opatřeny základním (Multigrund 715, fa. Paul Jaeger) a vrchním nátěrem na kov v grafitové černi (230 Perlhauch Antik Graphitschwarz, fa. Paul Jaeger).

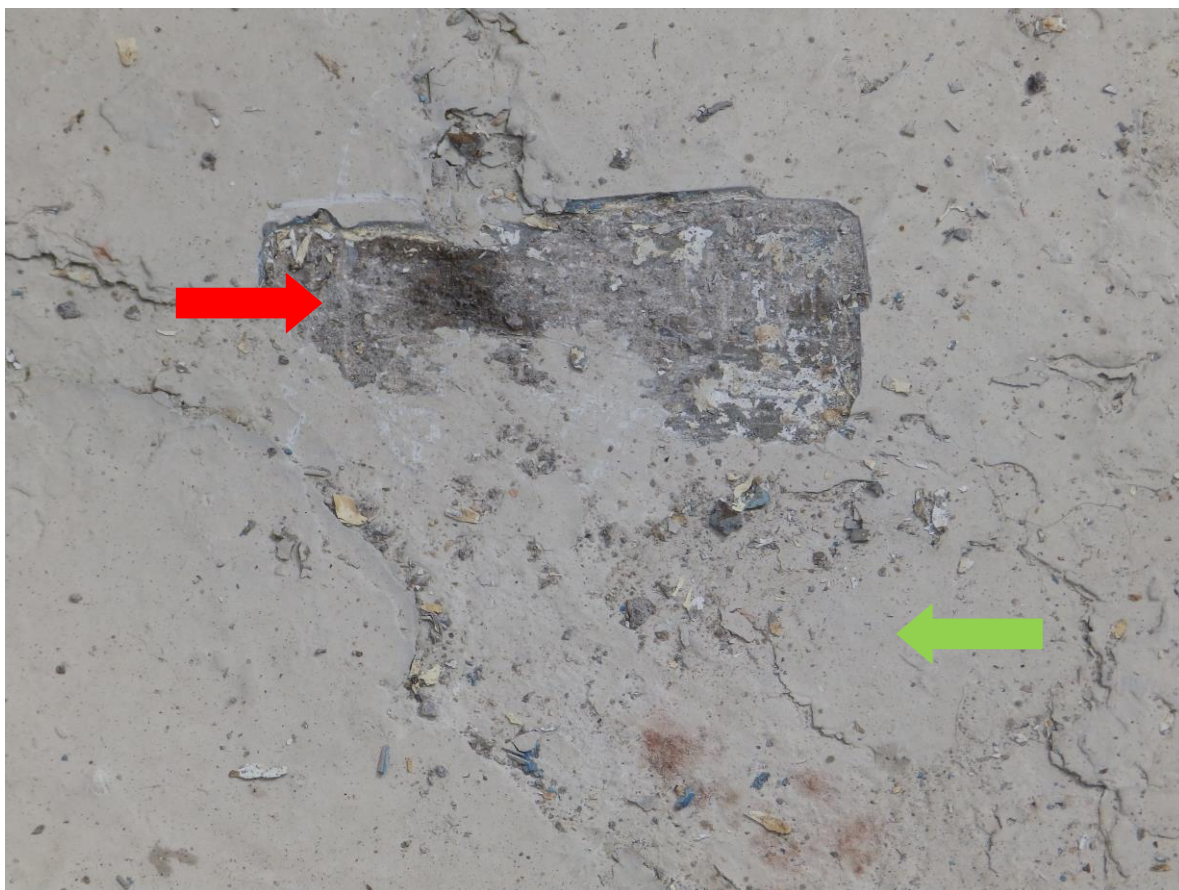
Obrázek 11: Průzkum povrchových vrstev

novodobý syntetický nátěr

povrch betonového dna

povrch kamene

povrch kovové kramle
