## **Znalecký posudek**

**dřevěné konstrukce krovu ZŠ Smetanova 745 v Chotěboři**

**z hlediska mykologického**

**Účel posudku:** Posoudit zdravotní stav dřevěné konstrukce krovu a navrhnout případná sanační opatření.

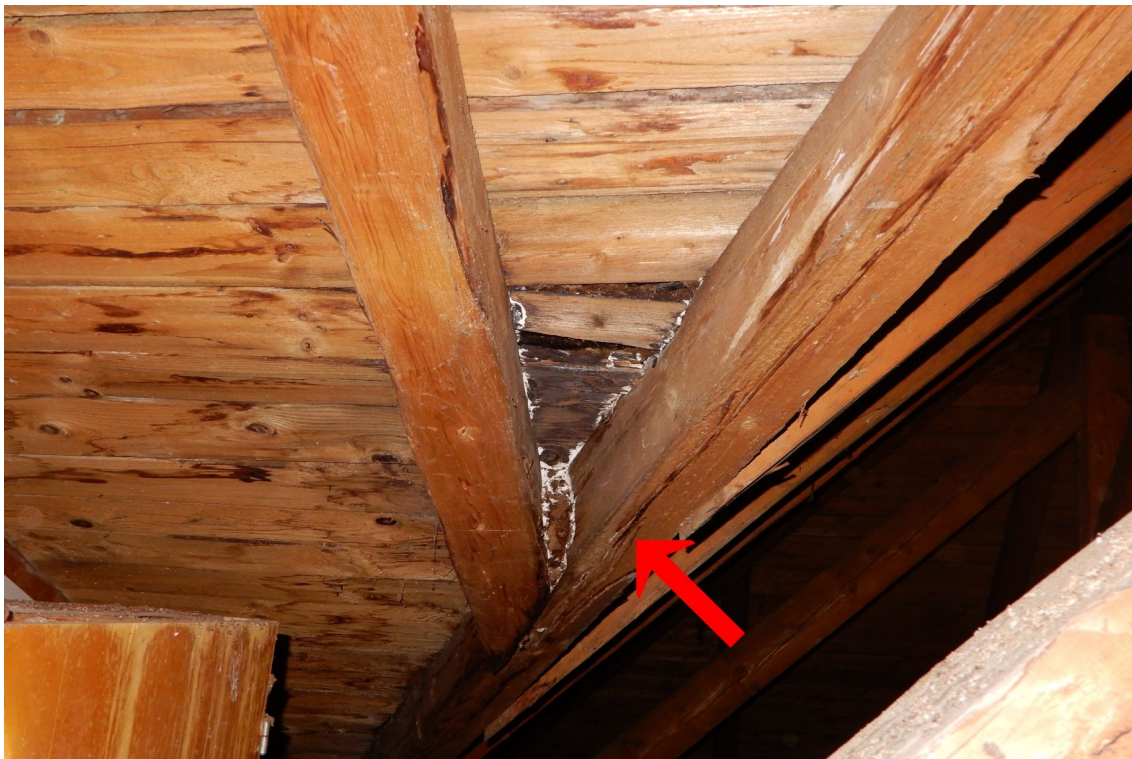
1) V důsledku poškozené krytiny dochází k zatékání ve spodní části úžlabí. V těchto místech byly nalezeny bílé povlaky dřevokazné houby, která byla následně laboratorně identifikována jako *Trechispora stevensonii*. Tento druh je v konstrukcích krovů vždy jasným indikátorem vážných poruch střešního pláště. V tomto případě je hnilobou silně poškozená část úžlabní krokve a prkenné bednění pod krytinou.

Ohnisko č. 1 – Hnilobou poškozená úžlabní krokev a prkenné bednění s bělavým povlakem dřevokazné houby *Trechispora stevensonii*

Hnilobou poškozenou spodní část úžlabní krokve je třeba vyměnit (protézovat v délce ca 4 m) a rovněž vyměnit hnilobou narušené prkenné bednění v ploše ca 6 m<sup>2</sup>. Alternativně je možné odstranit z úžlabní krokve pouze kratší část hnilobou destruovaného dřeva, tuto část následně vysadit kratší protézou a úžlabní krokev zpevnit spodní příložkou stejného průřezu.

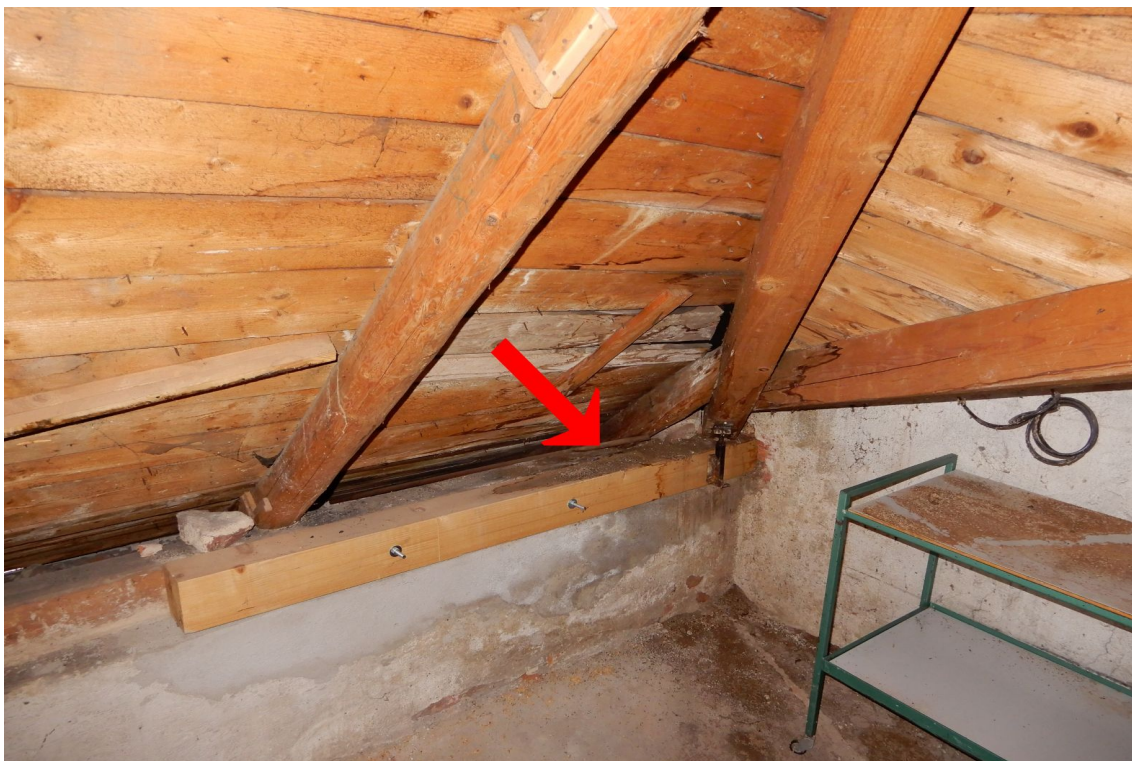
2) Konec pozednice silně destruovaný hnilobou celulozovorního typu způsobenou blíže neurčeným basidiomycetem řádu *Aphyllorphorales*. V důsledku rozkladu celulózy se dřevo zbarvuje hnědě uvolněným ligninem, ztrácí na objemu a postupně se kostkovitě rozpadá. Příčinou je dlouhodobé zatékání střešním pláštěm.

V minulosti byl již proveden pokus o opravu, a to zpevněním poškozené části pozednice boční příložkou. Hnilobou napadená část původní pozednice však byla v konstrukci ponechána a mohla by tak být možným zdrojem šíření houby do dalších částí konstrukce.

Ohnisko č. 2 – Hnilobou celulozovorního basidiomycetu řádu *Aphylllophorales* silně poškozený konec pozednice

Novou příložku doporučuji demontovat, hnilobou poškozenou část pozednice odstranit a prostavit krátkou protézou. Spoj pak je možné opětovně zpevnit boční příložkou.
