Biologický průzkum a posouzení záměru POČÁTKY U CHOTĚBOŘE - ODBAHNĚNÍ RYBNÍKA NA P.Č. 63

POČÁTKY U CHOTĚBOŘE - ODBAHNĚNÍ RYBNÍKA NA P.Č. 63

Název: POČÁTKY U CHOTĚBOŘE - ODBAHNĚNÍ RYBNÍKA NA P.Č. 63
Investor: Město Chotěboř, Trčků z Lipy 69, 583 01 Chotěboř
Projekt: VDG Projektování s r. o., Pelhřimov, 03/2024
Lokalizace: Počátky u Chotěboře, návesní rybník ve středu obce, souřadnice středu 49°40'40.243"N, 15°41'12.485"E, 572 m n. m.

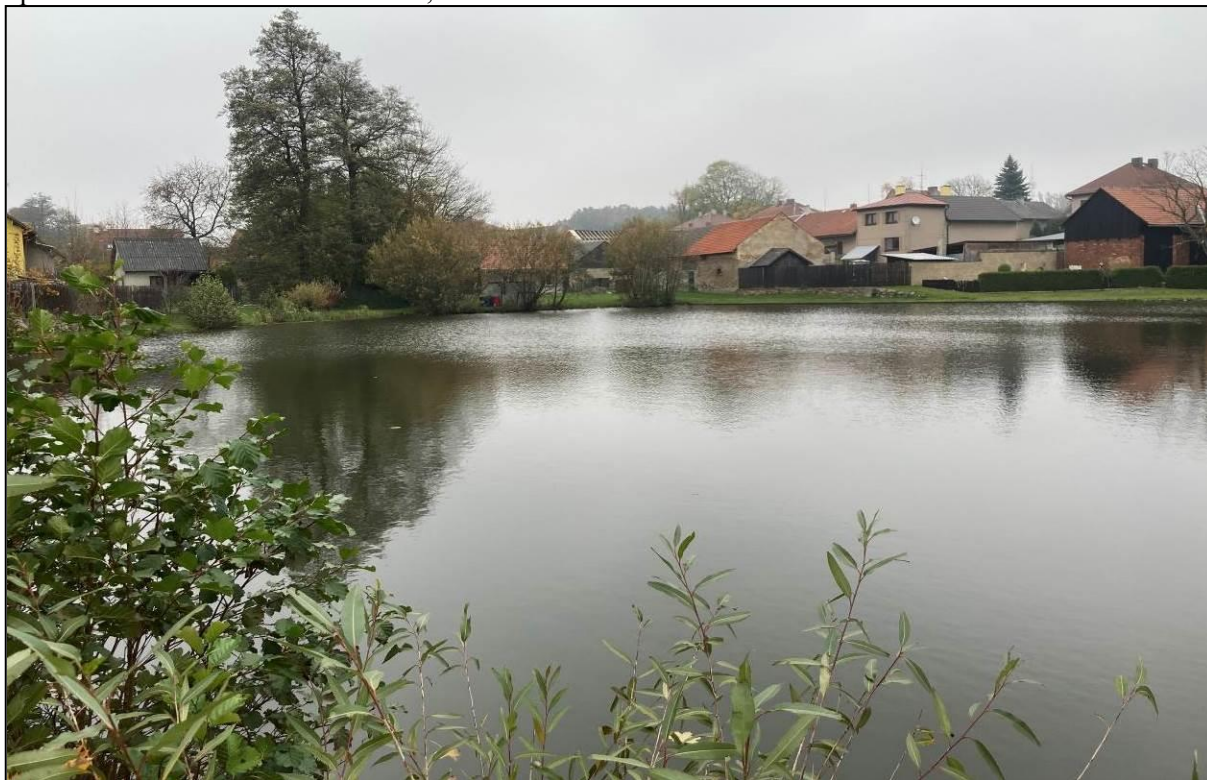
Obr. 1: Pohled na rybník z hráze ke zhlaví prozrazuje, že rybník nemá litorální porosty a břehy jsou upravené. Pohled z 49°40'38.925"N, 15°41'11.819"E k S.

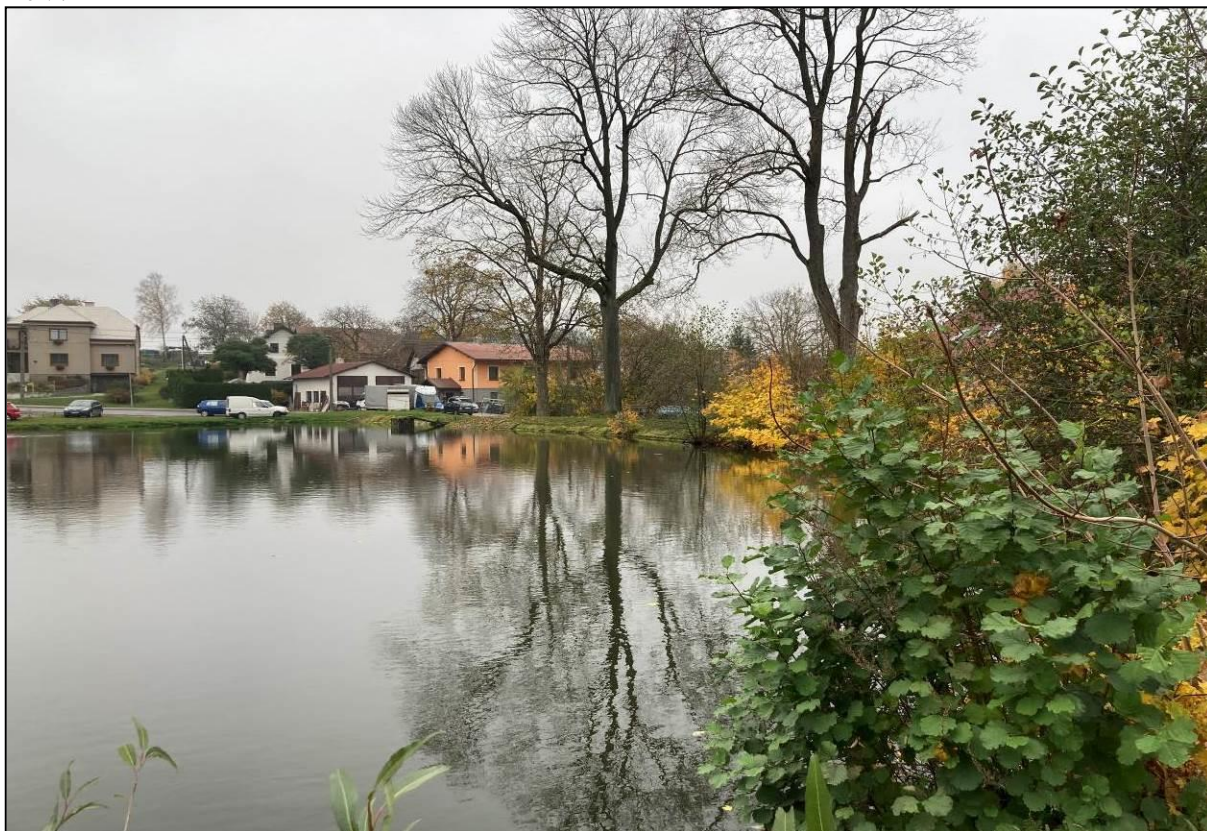
Obr. 2: Pohled ze západního břehu k hrázi se vzrostlými stromy. Z 49°40'39.699"N, 15°41'10.670"E k JV.

- Vzrostlé dřeviny na hrázi a v těsném okolí nádrže budou v maximální míře zachovány a chráněny proti poškození.
- Eliminace invazních ryb by v daném případě měla začít průzkumem povodí, čili nejprve zjistit, kam všude se invazní střevlička rozšířila. Na všech nádržích postižených invazí je pak nutné provést vypuštění a vyzimování (buď na všech nádržích naráz nebo postupovat svrchu dolů), následně pak napustit nádrže těsně před jarním obdobím. Při vypouštění je nutné zamezit masovému splavování střevličky dolů po toku (to je nesnadný úkol). Zamezení nového přenosu invazních ryb spočívá v především v důsledném třídění a kontrole násady, někdy dochází k zavlečení s nástražními rybkami nebo neuvědomělým vysazením. Pokud k invazi dojde znovu, je nutné postup eliminace invazních ryb opakovat.

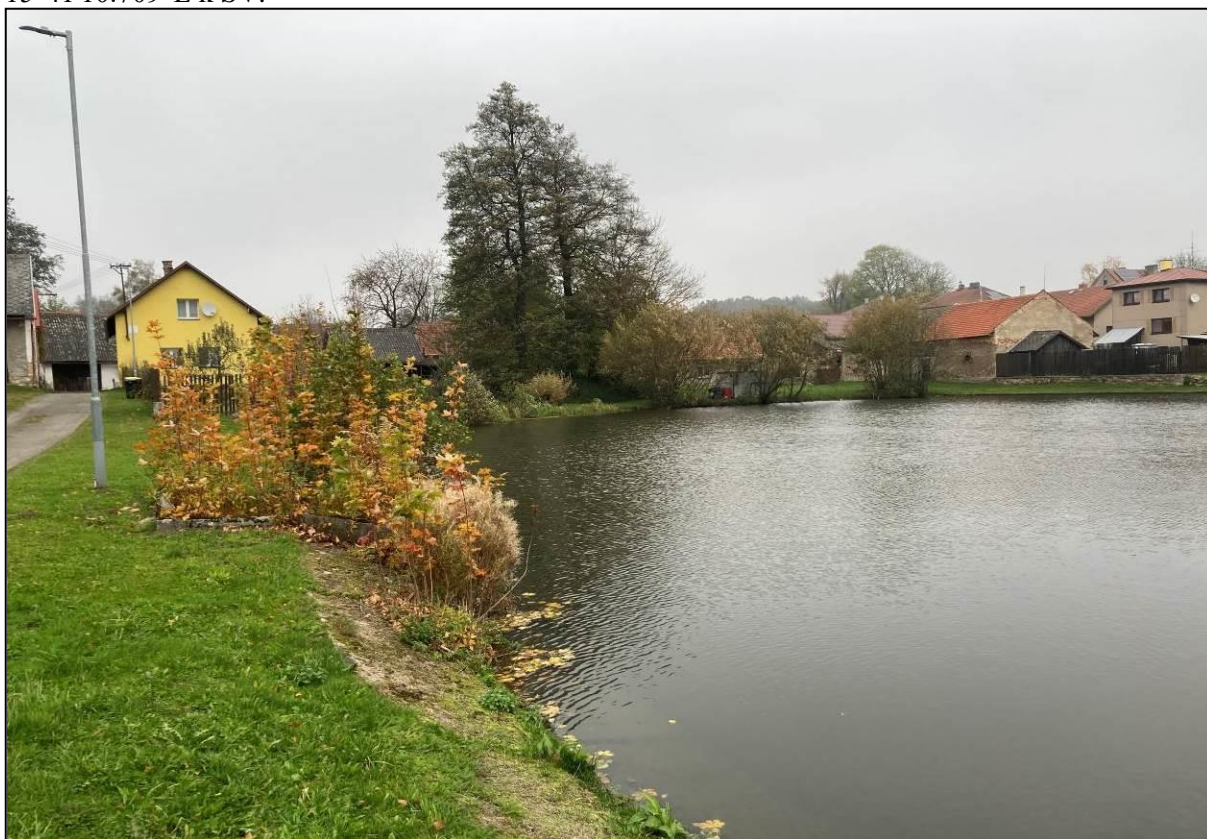
Obr. 3: Západní břeh opevněný panely, v pozadí statné olše u SZ přítoku. Z 49°40'39.943"N, 15°41'10.709"E k SV.

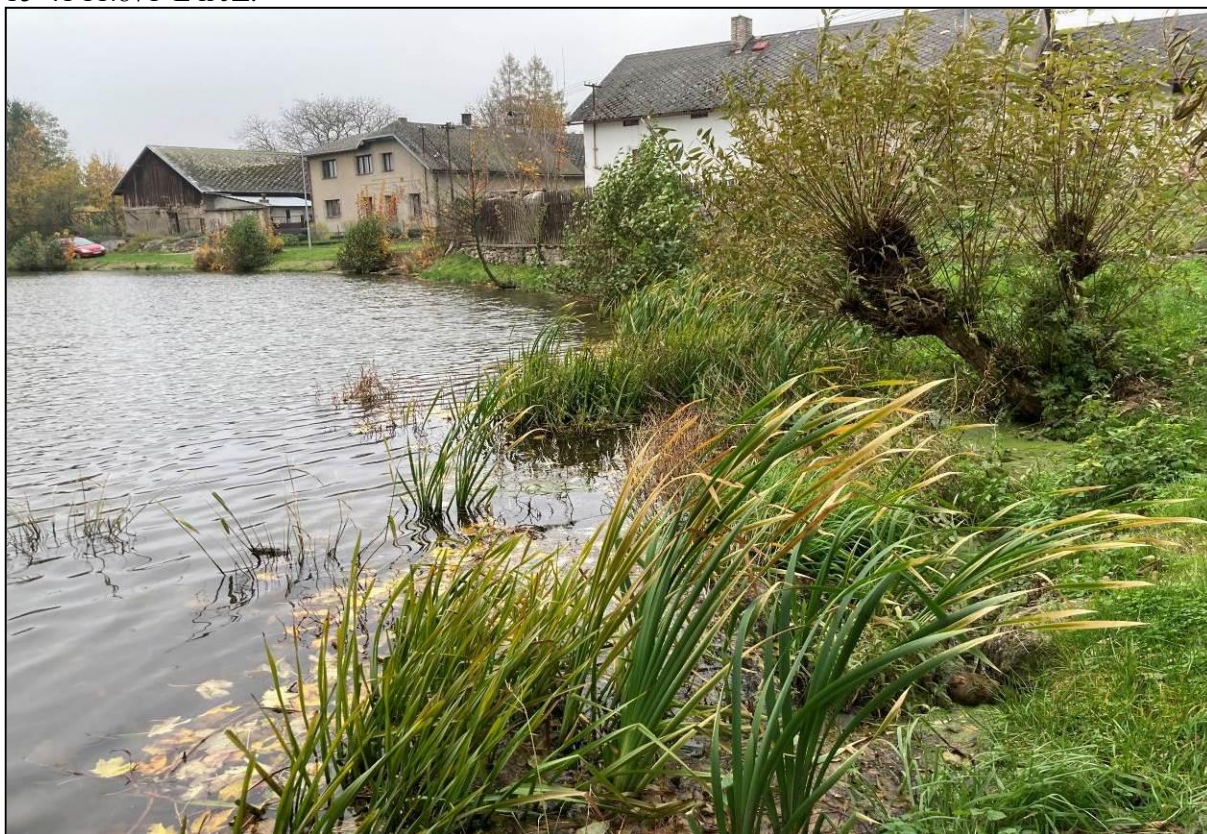
Obr. 4: Fragment litorálního porostu kolem SZ přítoku by měl být zachován. Z 49°40'41.730"N, 15°41'11.871"E k JZ.

- Fragment litorálního porostu u severozápadního přítoku (kolem 49°40'41.686"N, 15°41'11.691"E) je vhodné zachovat a v jeho okolí vytvořit podmínky pro další rozvoj litorálu.

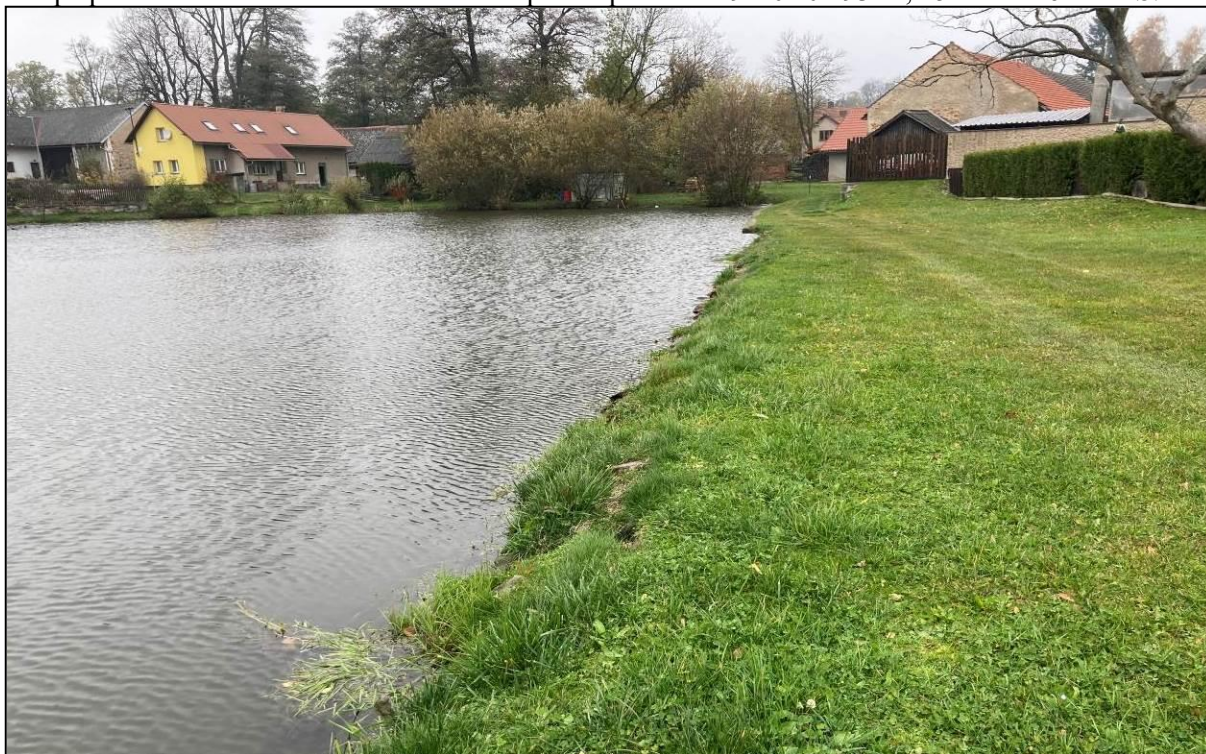
Obr. 5: Východní břeh je opevněný nejdřív kamenem a v zadní části zídhou. Je zřetelně dosypaný, zátoka původně dosahovala téměř k živému plotu vpravo. Z 49°40'40.193"N, 15°41'14.262"E k S.

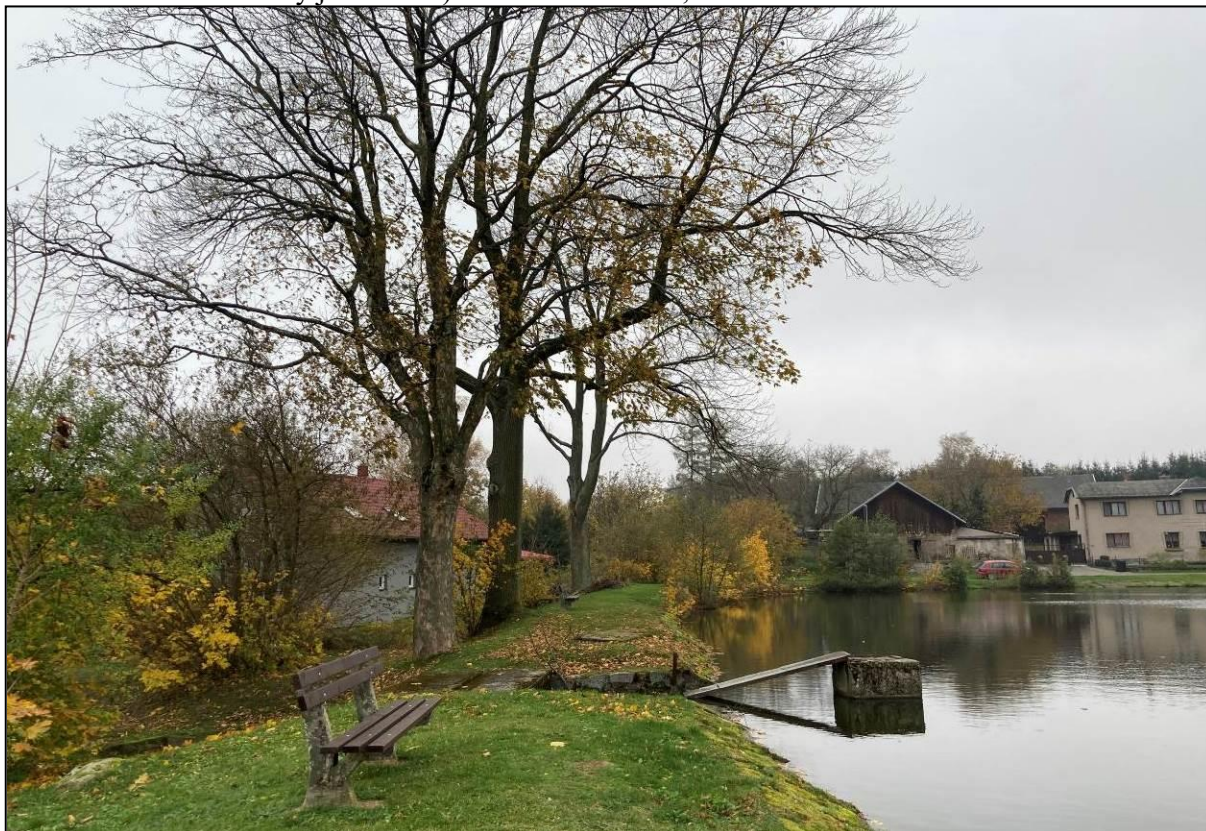
Obr. 6: Pohled na hráz ukazuje statné stromy, ale také množství jejich potomstva okolo (nápadný je zde hlavně žlutě zbarvený javor mléč). Z 49°40'39.270"N, 15°41'14.556"E k Z.

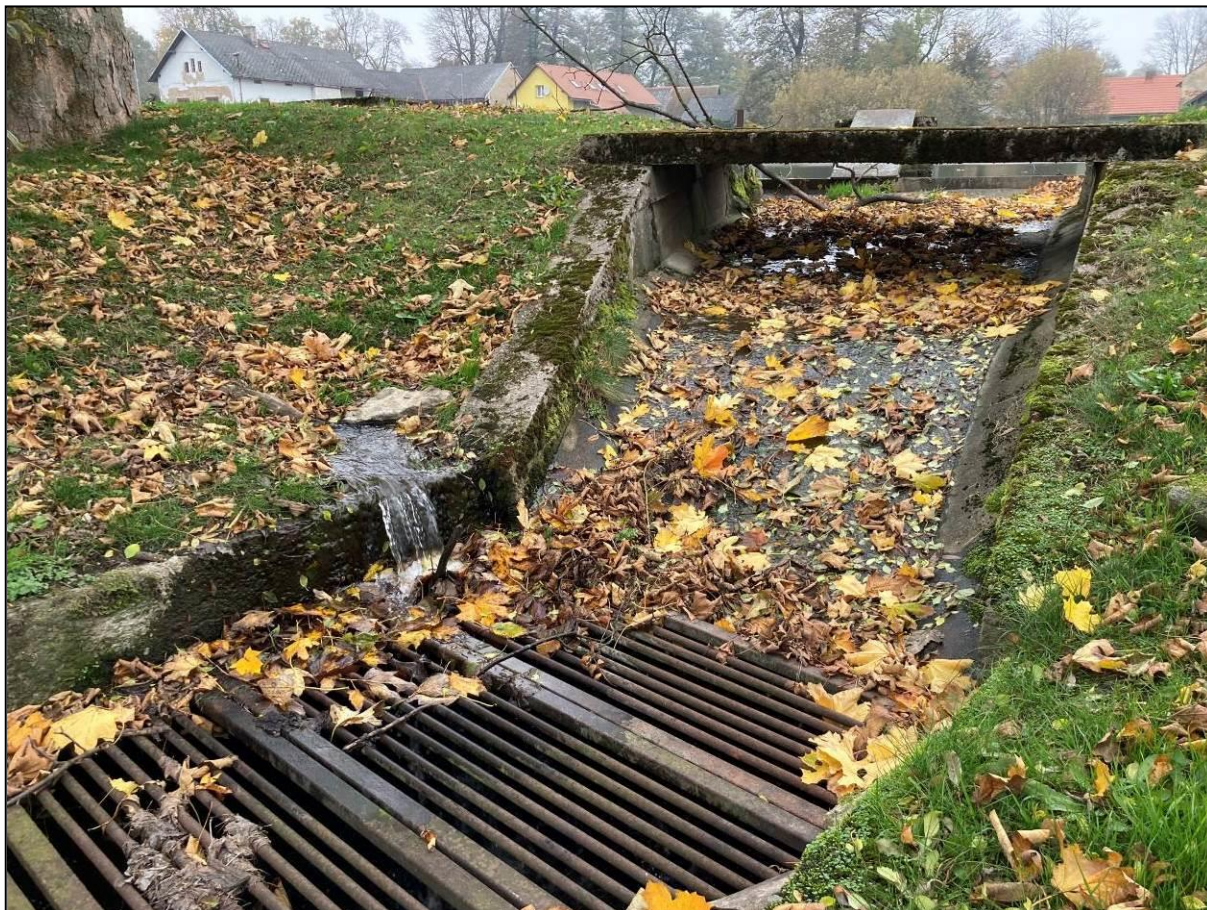
Záměr obnovy rybníka je nutné realizovat především z technickobezpečnostního hlediska. Během provádění průzkumu se rybník nacházel na plné vodě, patrně ale bylo letní zaklesnutí hladiny z důvodu dřevé hráze. Z aktuálního biologického průzkumu vyplynulo, že lokalita od poloviny 20. století prodělala zásadní změny, které se většinou negativně podepsaly na přírodních hodnotách:

Obr. 7: Sdružený objekt je v havarijním stavu, proud vody ukazuje že podle betonové konstrukce rybník silně protéká a hladina proto v suchých obdobích zaklesá. Kolem 49°40'39.037"N, 15°41'14.117"E.

- odbahnění zátopy, odtěžení nánosů o kubatuře cca 1919,10 m³,
- úprava/srovnání koruny hráze,
- opevnění hráze a břehů lomovým kamenem fr. 100/300 v tloušťce 300 mm,
- rekonstrukce objektů hráze (sdružený objekt - betonový požerák a kašnový přeliv dimenzovaný na Q100; výměna potrubí, schody, loviště),
- vodní plocha rybníka 0,50 ha, max. hloubka 1,90 m.
